Heli Hakamäki

Toteutustavan vaikutus ulkovaipparakenteen sisäpinnan ilmavuototiivistysten pysyvyyteen

Diplomityö, joka on jätetty opinnäytteenä tarkastettavaksi
diplomi-insinöörin tutkintoa varten.

Espoossa 1.10.2015

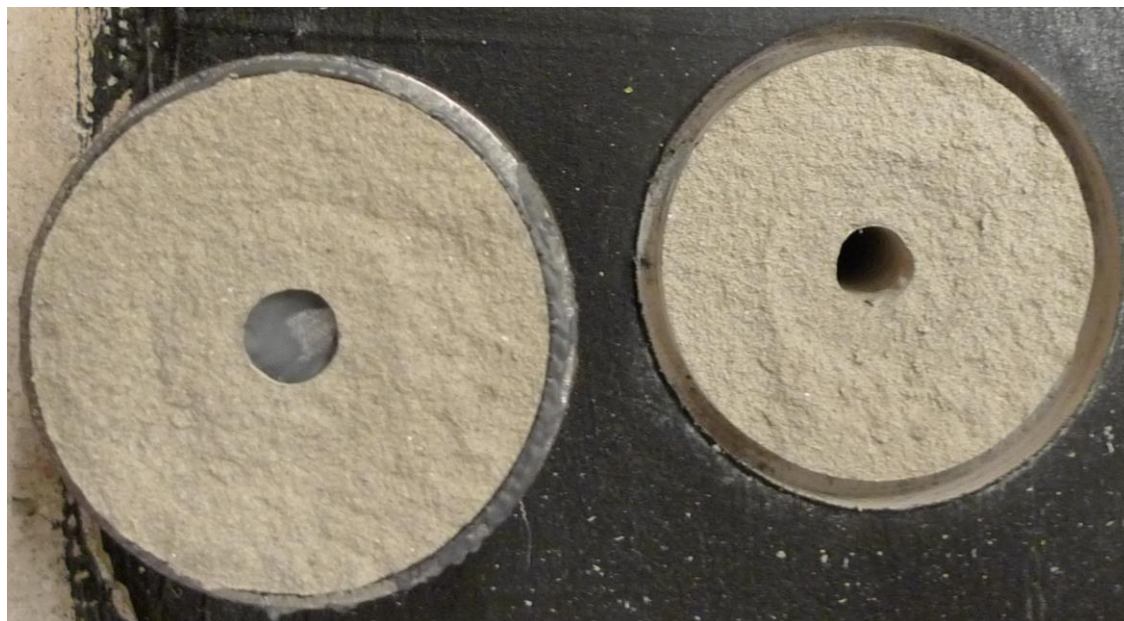
Kuva 5. Kappale L3B. Vasemmalla vetonappi ja oikealla kohta, josta se on vedetty irti. Vetonappi on ollut suurempi kuin vedettävä alue. Vetonapin keskellä on lisäksi vedetystä pinta-alasta pois laskettava porauksesta aiheutunut reikä.

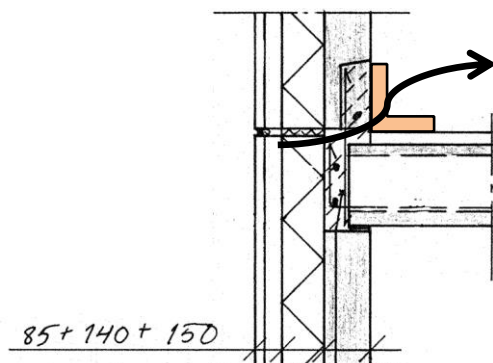
Toinen tiloista, tila 1, oli ensimmäisen kerroksen tila, jossa oli ryömintätilallinen ontelolaatta-alapohja ja teräsbetonisandwichelementtiulkoseinä. Tutkimuksen kohteena oli alapohjan ja ulkoseinän liittymä. Ontelolaatat oli tuettu kantavan ulkoseinän varaan tukikaistan välityksellä (kuva 7). Reitti ilmapuodoille ulkoseinän eristetilasta huoneilmaan on saattanut alun perin muodostua, kun kuminen tukikaista on painunut ja ontelolaatan ja seinän väliseen valuun on muodostunut leikkausjännityksen aiheuttamia halkeamia.

Kuva 7. Tila 1, ulkoseinän ja alapohjan liittymä. Kuvassa myös tiivistyksen sijainti sekä ilmapuotoreitti. Lupa kuvan julkaisuun: Vantaan kaupungin tilakeskus.

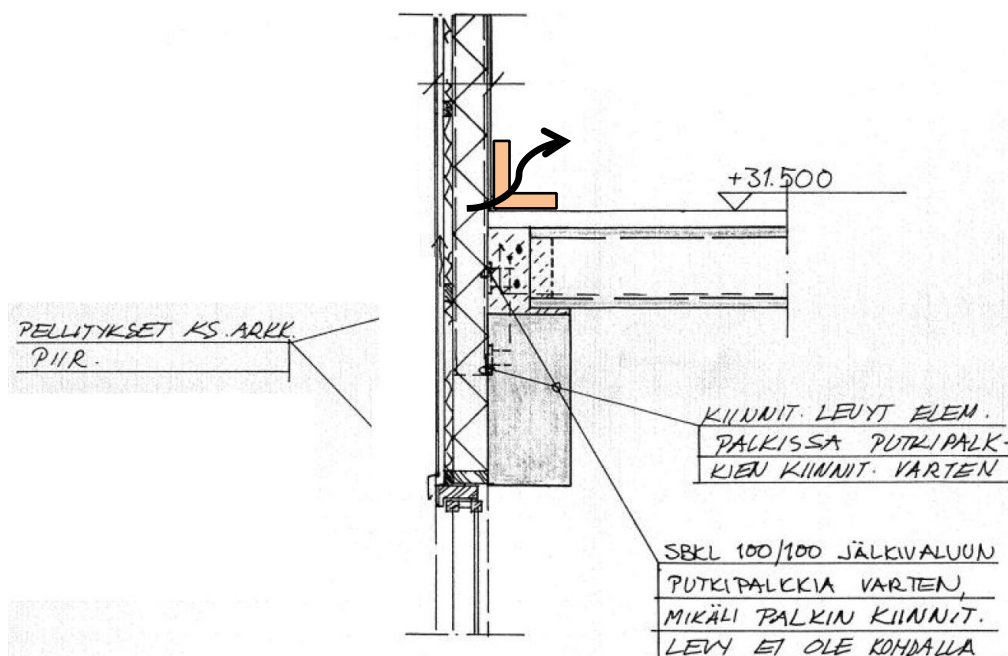
Tila 2 oli ensimmäisen kerroksen tila, jossa oli ontelolaatta-alapohja ja kevyt levyrakenteinen ulkoseinä (kuva 8). Välittömästi ulkoseinän sisäpuolella oli pilarilinja. Alkuperäisestä ulkoseinärakenteesta oli puuttunut höyrynsulku, joka lisättiin rakenteeseen vuoden 2012 korjauksessa. Höyrynsulkua ei ollut ulotettu ulkoseinässä pilarin taakse, vaan pilarista oli tehty osa höyrynsulkua tiivistämällä se kiinni höyrynsulkuun butyyliteipillä (liite 3, kuvat 6, 7 ja 8). Rakenne oli ollut siten monilta osin vaikea toteuttaa ilmatiiviisti. Tilassa tutkittiin alapohjan ja ulkoseinän liittymän sekä pilarin ja ulkoseinän liittymän ilmatiiviyttä.

Kuva 8. Alkuperäispiirustusten mukainen tilan 2 alapohjan ja kevyen ulkoseinän liittäminen. Kuvassa myös tiivistyksen sijainti sekä ilmavuoretti. Olemassa oleva ulkoseinärakenteen poikkeaa piirustuksesta ja on sisältä ulos: kipsilevy 13 mm, höyrynsulkumuovi, mineraalivilla 120 mm, tuulensuojalevy 30 mm, tuuletusväli 20 mm, säänkestävä vaneri 12 mm, pellitys. Lupa kuvan julkaisuun: Vantaan kaupungin tilakeskus.

Merkkiainetutkimuksen koejärjestely ja tulokset sekä rakenneavauksen sijainti on esitetty liitteen 3 kuvassa 5. Merkkiainetutkimuksen perusteella liittymissä havaittiin lieviä epätiivelyskohtia ulkoseinän ja alapohjan liittymässä sekä pilarin juurella pilarin ja ulkoseinän sisäpinnan yhtymäkohdassa.

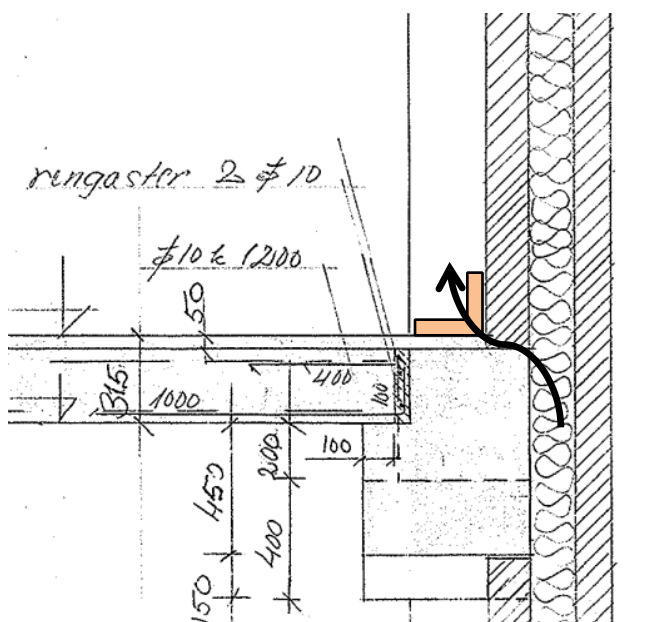
Kuva 9. Tila 3, ulkoseinän ja välipohjan liittyminen. Kuvassa myös tiivistyksen sijainti sekä ilmapuotoreitti. Lupa kuvan julkaisuun: Vantaan kaupungin tilakeskus.

Merkkiainetutkimuksen koejärjestely ja tulokset sekä rakenneavauksen sijainti on esitetty liitteen 4 kuvassa 9. Merkkiainetutkimuksen perusteella liittymässä ei havaittu merkittäviä epätiiviyskohtia. Huomionarvoista on, että epätiiviyskohtia ei ollut myöskään puhtaaksi muuratusta tiiliseinässä, jota ei ollut tiivistetty. Tämä saattaa kertoa siitä, että seinä itsessään oli alinta tiiliriviä ja sen lattialiitosta myöten niin tiivis, että varsinaisten ilmapuototiivistysten merkitys ilmatiiviydessä oli pieni.

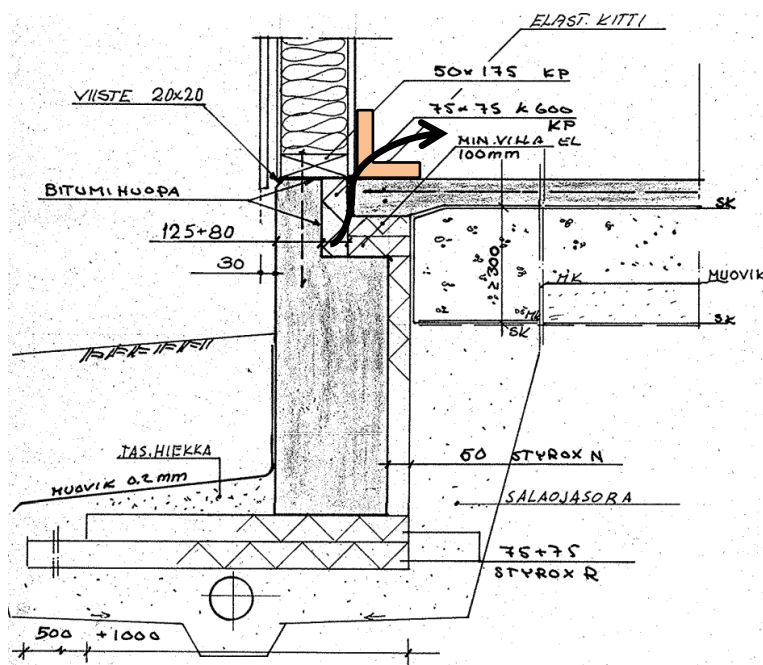
Nurkkaan tehdyssä rakenneavauksessa (rakenneavaus 8) listat ja pala parkettia poistettiin, jolloin saatiin näkyviin Codex BST 75 -butyyliteippi ja sen päälle levitetty Uzin PE 460 -epoksinnoite. Koska kyseessä oli nurkka, siinä oli myös kahden kipsilevyn yhtymäkohta. Kipsilevyjen välinen sauma oli osittain kitattu (liite 5, kuvat 25–27). Butyyliteippi ja epoksinnoite olivat hyväkuntoiset ja kiinni alustassaan. Butyyliteippiä ei ollut painettu kiinni aivan nurkkaan asti, ja sinne oli jäänyt pieni rako. Butyyliteipin tartunta-alusta oli maalattu kipsilevy ja elastinen kitti. Epoksinnoitteen tartunta-alusta oli butyyliteipin kangaspinta. Sama rakenneavaus ulotettiin nurkasta alkavalle suoralle seinälinjalle, jossa ei havaittu epätiiviyyskohtia. Seinälinjan tiivistystapa oli samanlainen ja samoilla materiaaleilla tehty kuin nurkan: butyyliteippi oli asennettu maalatun kipsilevyn päälle ja epoksinnoite butyyliteipin kangaspinnan päälle. Kaikki tiivistykset olivat hyväkuntoisia.

Kuva 12. Tilat 6 ja 7, ulkoseinän ja alapohjan liittymä. Kuvassa myös tiivistyksen sijainti sekä ilmavuotoreitti. Lupa kuvan julkaisuun: Vantaan kaupungin tilakeskus.

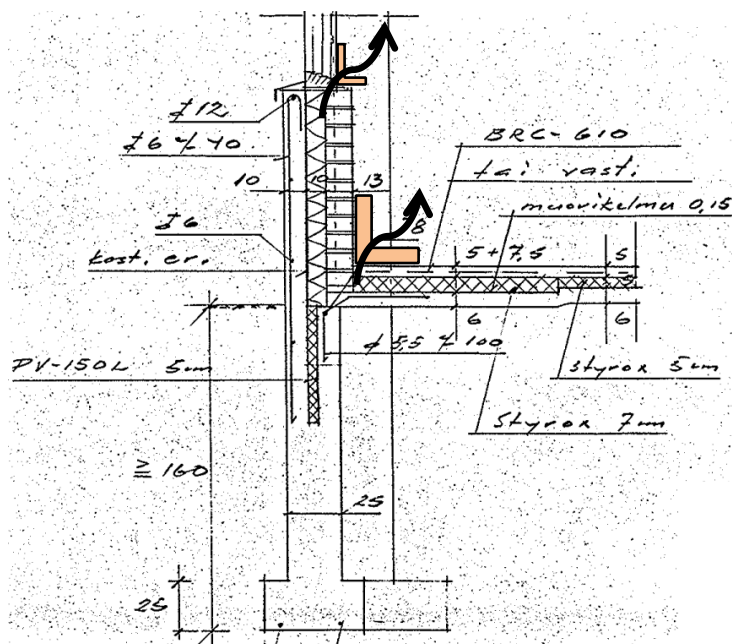
Merkkiainetutkimuksen koejärjestely ja tulokset sekä rakenneavausten sijainnit on esitetty liitteen 7 kuvassa 46. Merkkiainetutkimuksen perusteella havaittiin merkittäviä ilmapuotoja kaikissa tutkituissa liittymissä. Rakenneavaukset tehtiin kaikkiin liittymiin, joissa oli vuotoja.

Kuva 16. Tila 10, ulkoseinän ja alapohjan liittymä. Kuvassa myös tiivistyksen sijainti sekä ilmapuotoreitti. Taustalla ulkoseinään liittyvä pilari. Lupa kuvan julkaisuun: Vantaan kaupungin tilakeskus.

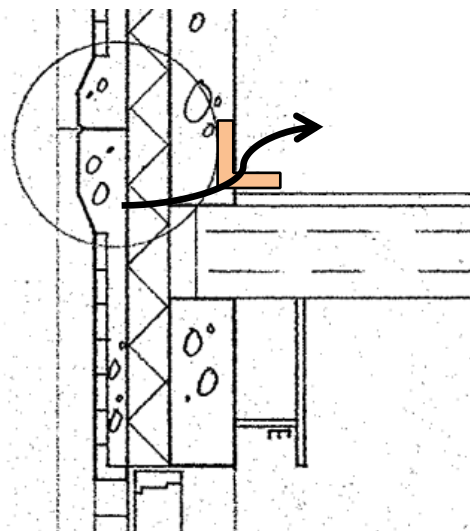
Rakenneavauksessa (rakenneavaus 17) poistettiin liittymästä lattialistaa, jolloin saatiin näkyviin lattian vinyylilaattojen ja maalatun seinän liittymään asennettu Codex BST 75 -butyylliteippi (liite 8, kuvat 57–59). Butyylliteippi oli levitetty maalatulle betoniseinälle sekä lattian vinyylilaatoille. Teipin tartuntana oli seinällä vanha maali ja lattiassa ehjä vinyylilaatan pinta. Tiivistyksen asennus seinälle oli tehty oikein, sillä pinnat olivat tasaaiset, teippi oli painettu kiinni kauttaaltaan ja tartuntapinta-ala oli riittävä. Tiivistyksen

asennus lattialle oli sen sijaan tehty väärin, sillä butyyliteippi oli asennettu vinyylilaattojen päälle, jolloin ilmavuodoille on jäänyt reitti butyyliteipin alla oleviin vinyylilaatan saumoihin.

Kuva 17. Tilat 11 ja 12, ulkoseinän ja välipohjan liittymä. Kuvassa myös tiivistyksen sijainti sekä ilmavuotoreitti. Lupa kuvan julkaisuun: Vantaan kaupungin tilakeskus.

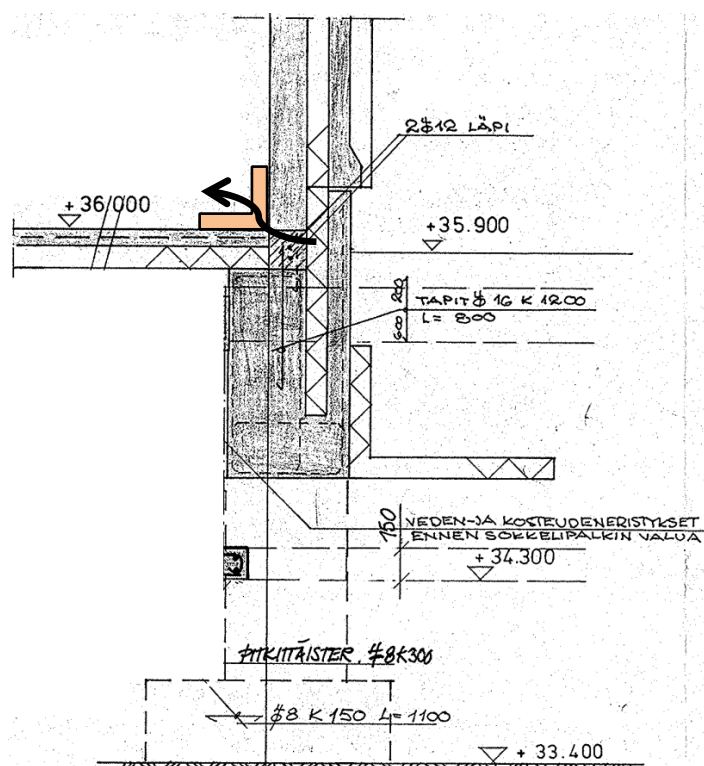
Rakenneavauksessa (rakenneavaus 20) poistettiin liittymästä lattialistaa, jolloin saatiin
näkyviin lattian ja ulkoseinän sekä lattian ja tiiliväliseinän liittymään asennettu Codex
BST 75 -butyyliteippi sekä sen päälle levitetty Uzin PE 460, PE 460 New tai PE 480
-epoksinpinnoite (liite 8, kuvat 67–71). Teipin tartuntana oli ulkoseinällä maalattu betoni
ja tiiliväliseinällä maalattu tiili. Butyyliteippi oli lattiassa asennettu vinyylilaattojen alle.
Epoksinpinnoite oli levitetty butyyliteipin päälle. Tiivistys oli irti alustastaan.

Kuva 18. Tila 13, ulkoseinän ja alapohjan liittymä. Kuvassa myös tiivistyksen sijainti
sekä ilmavuotoreitti. Lupa kuvan julkaisuun: Vantaan kaupungin tilakeskus.

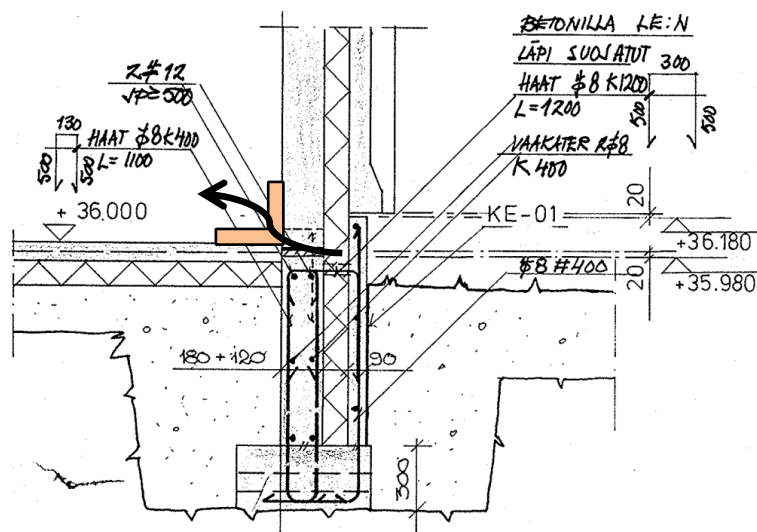
Seinälinjalle tehdyssä rakenneavauksessa (rakenneavaus 21) poistettiin liittymästä lat-
tialistaa, jolloin saatiin näkyviin lattian ja ulkoseinän sekä lattian ja tiiliväliseinän liit-
tymään asennettu Codex BST 75 -butyyliteippi (liite 8, kuvat 73–76). Teipin tartuntana

oli ulkoseinällä maalattu betoni ja tiiliväliseinällä maalattu tiili. Butyylyliteippi oli lattiasa asennettu vinyylilaattojen päälle, joiden väliset saumat vuotavat. Alustapinnat olivat puhdistamattomat, eikä lattian ja seinän väliin muodostunutta rakoa ollut täytetty tai pintoja tasoitettu. Tiivistys oli irti alustastaan.

Kuva 19. Tila 14, ulkoseinän ja alapohjan liittymä. Kuvassa myös tiivistyksen sijainti sekä ilmavuotoreitti. Lupa kuvan julkaisuun: Vantaan kaupungin tilakeskus.

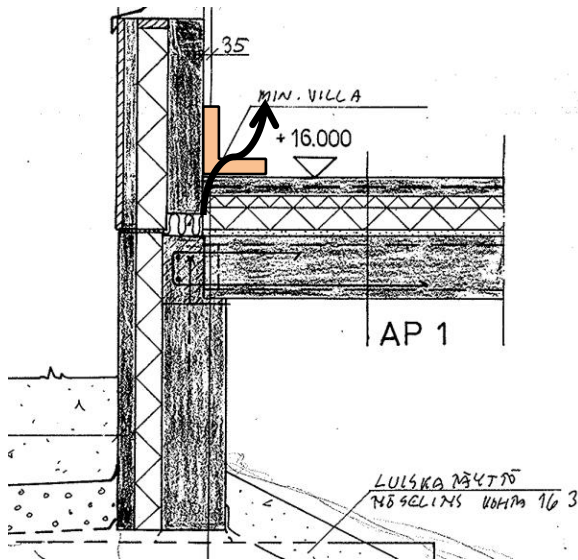
Tilan 15 merkkiainetutkimuksen koejärjestely ja tulokset sekä rakenneavauksen sijainti on esitetty liitteen 9 kuvassa 82. Merkkiainetutkimuksessa havaittiin merkittäviä epätiivelyskohtia koko ulkoseinän ja alapohjan liittymän alueella. Rakenneavauksia tehtiin yksi, ja siinä avattiin ulkoseinäliittymää noin yhden metrin matkalta.

Kuva 20. Tila 15, ulkoseinän ja alapohjan liittymä. Kuvassa myös tiivistyksen sijainti sekä ilmapuotoreitti. Lupa kuvan julkaisuun: Vantaan kaupungin tilakeskus.

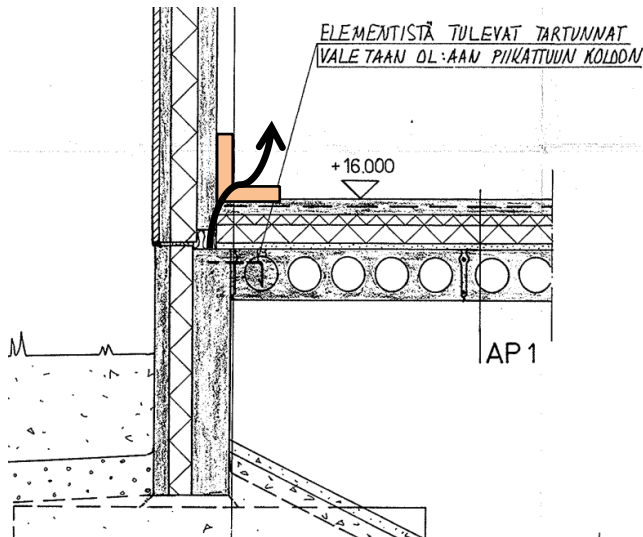
Kuva 21. Tila 16, ulkoseinän ja alapohjan liittymä. Kuvassa myös tiivistyksen sijainti sekä ilmapuotoreitti. Lupa kuvan julkaisuun: Vantaan kaupungin tilakeskus.

Rakenneavauksessa (rakenneavaus 24) poistettiin liittymästä lattialistaa, jolloin saatiin näkyviin lattian ja ulkoseinän liittymään asennettu Codex BST 75 -butyyliteippi (liite 9, kuvat 83–85). Teipin tartuntana oli ulkoseinällä osittain maalattu betoni ja lattialla li-noleum-matto. Teipin alla oli myös vanhaa listaliimaa. Butyyliteipin alustapinta oli suu-relta osin epätasainen ja puhdistamaton, eikä teipin tartunta ollut hyvä. Myös tartunta

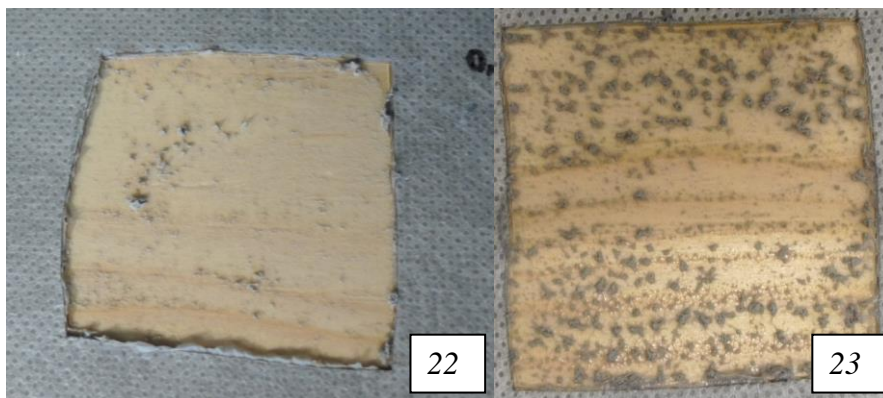
Butyyliteippien kohdalla alustalla havaittiin sen sijaan olevan merkitystä murtotapaan. Butyyliteipin tartunta oli huonoin imukykyisiin ja rosoisiin alustoihin, kuten puuhun ja betoniin, joissa butyyliteippi pysyi vain 0–20-prosenttisesti. Toisaalta toinen butyyliteipeistä pysyi 100-prosenttisesti kiinni priimeröimättömässä lattiatasoitteessa. Toinen butyyliteipeistä pysyi priimeröidyssä lattiatasoitteessa vain 40–60-prosenttisesti. Sileillä ja ei-imukykyisillä alustapinnoilla teippi pysyi parhaiten eli 50–100-prosenttisesti.

Kuvat 22 ja 23. Kuvassa 22 kappale P4A ja kuvassa 23 kappale P2B. Molemmissa butyyliteippi on levitetty priimeröimättömälle puupinnalle. Butyyliteippi on irronnut alustasta vetokokeessa lähes kokonaan.

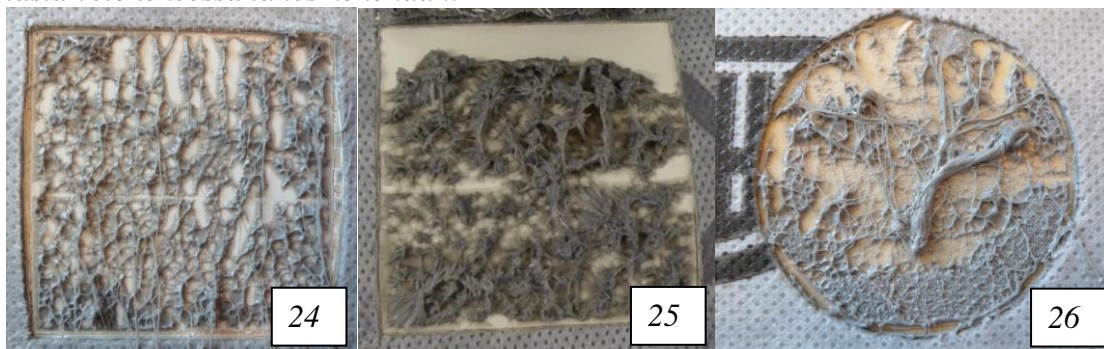
Butyyliteipin valmistajan ohjeen mukaan puu tulisi käsitellä maalilla, priimerillä tai muulla tarkoitukseen sopivalla pinnoitteella ennen butyyliteipin kiinnittämistä paremman tartunnan saavuttamiseksi. Vetokokeiden yhteydessä testattiin valmistajan ohjeesta poiketen butyyliteipin tartuntaa käsittelemättömälle, höylätylle puulle. Puun pinta oli teippiä kiinnitettäessä pölytön ja kuiva. Butyyliteipit pysyivät käsittelemättömässä höylätyssä puussa vain 0–5-prosenttisesti (kuvat 22 ja 23), kun taas maalatussa ja priimeröidyssä puussa ne pysyivät huomattavasti paremmin (kuvat 24–26). Tulos osoittaa, että puun pohjustaminen on tärkeää hyvän tartunnan saavuttamiseksi.

Kuvat 24, 25 ja 26. Kuvassa 24 kappale M2A, kuvassa 25 kappale M1B ja kuvassa 26 kappale P3A. Kuvissa 24 ja 25 butyyliteippi on levitetty maalatulle puupinnalle ja kuvassa 26 priimeröidylle puupinnalle. Butyyliteipin tartunta alustaan on huomattavasti parempi kuin kuvien 22 ja 23 käsittelemättömillä puupinnoilla.

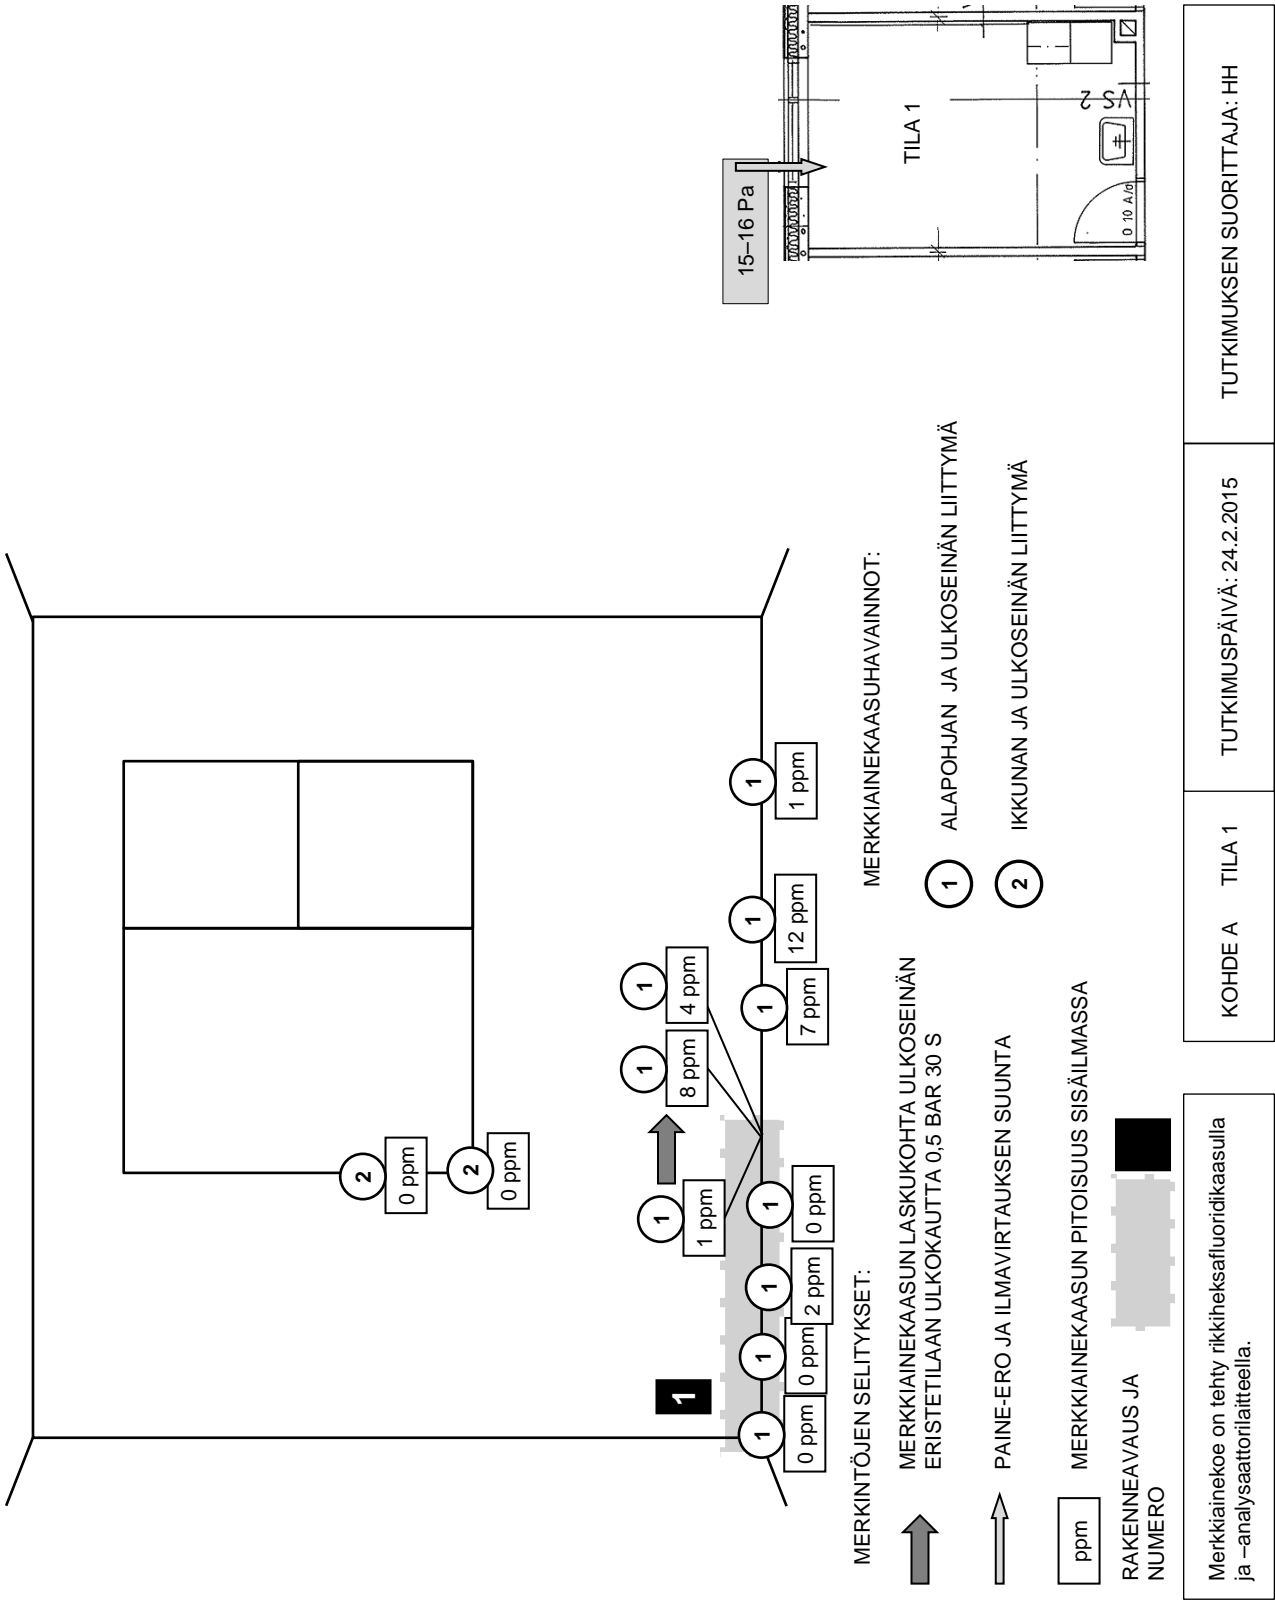
Kuva 1. Merkkiainekokeen koejärjestely ja tulokset sekä rakenneavauksen kohta, tila 1.

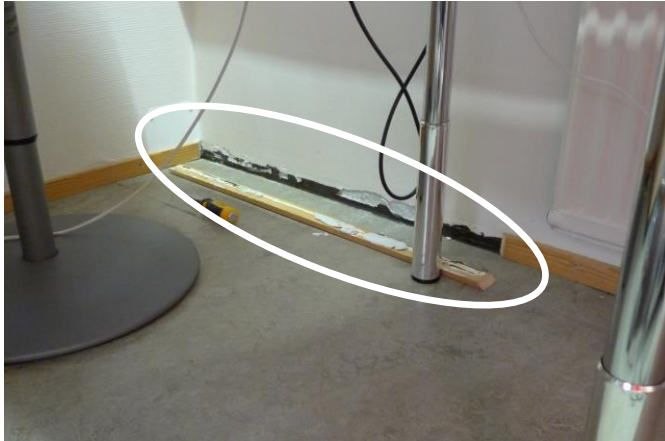
Kuva 2. Avattu tiivis kohta tilassa 1 ulkoseinän ja lattian liittymässä on merkitty ympyrällä (rakenneavaus 1).

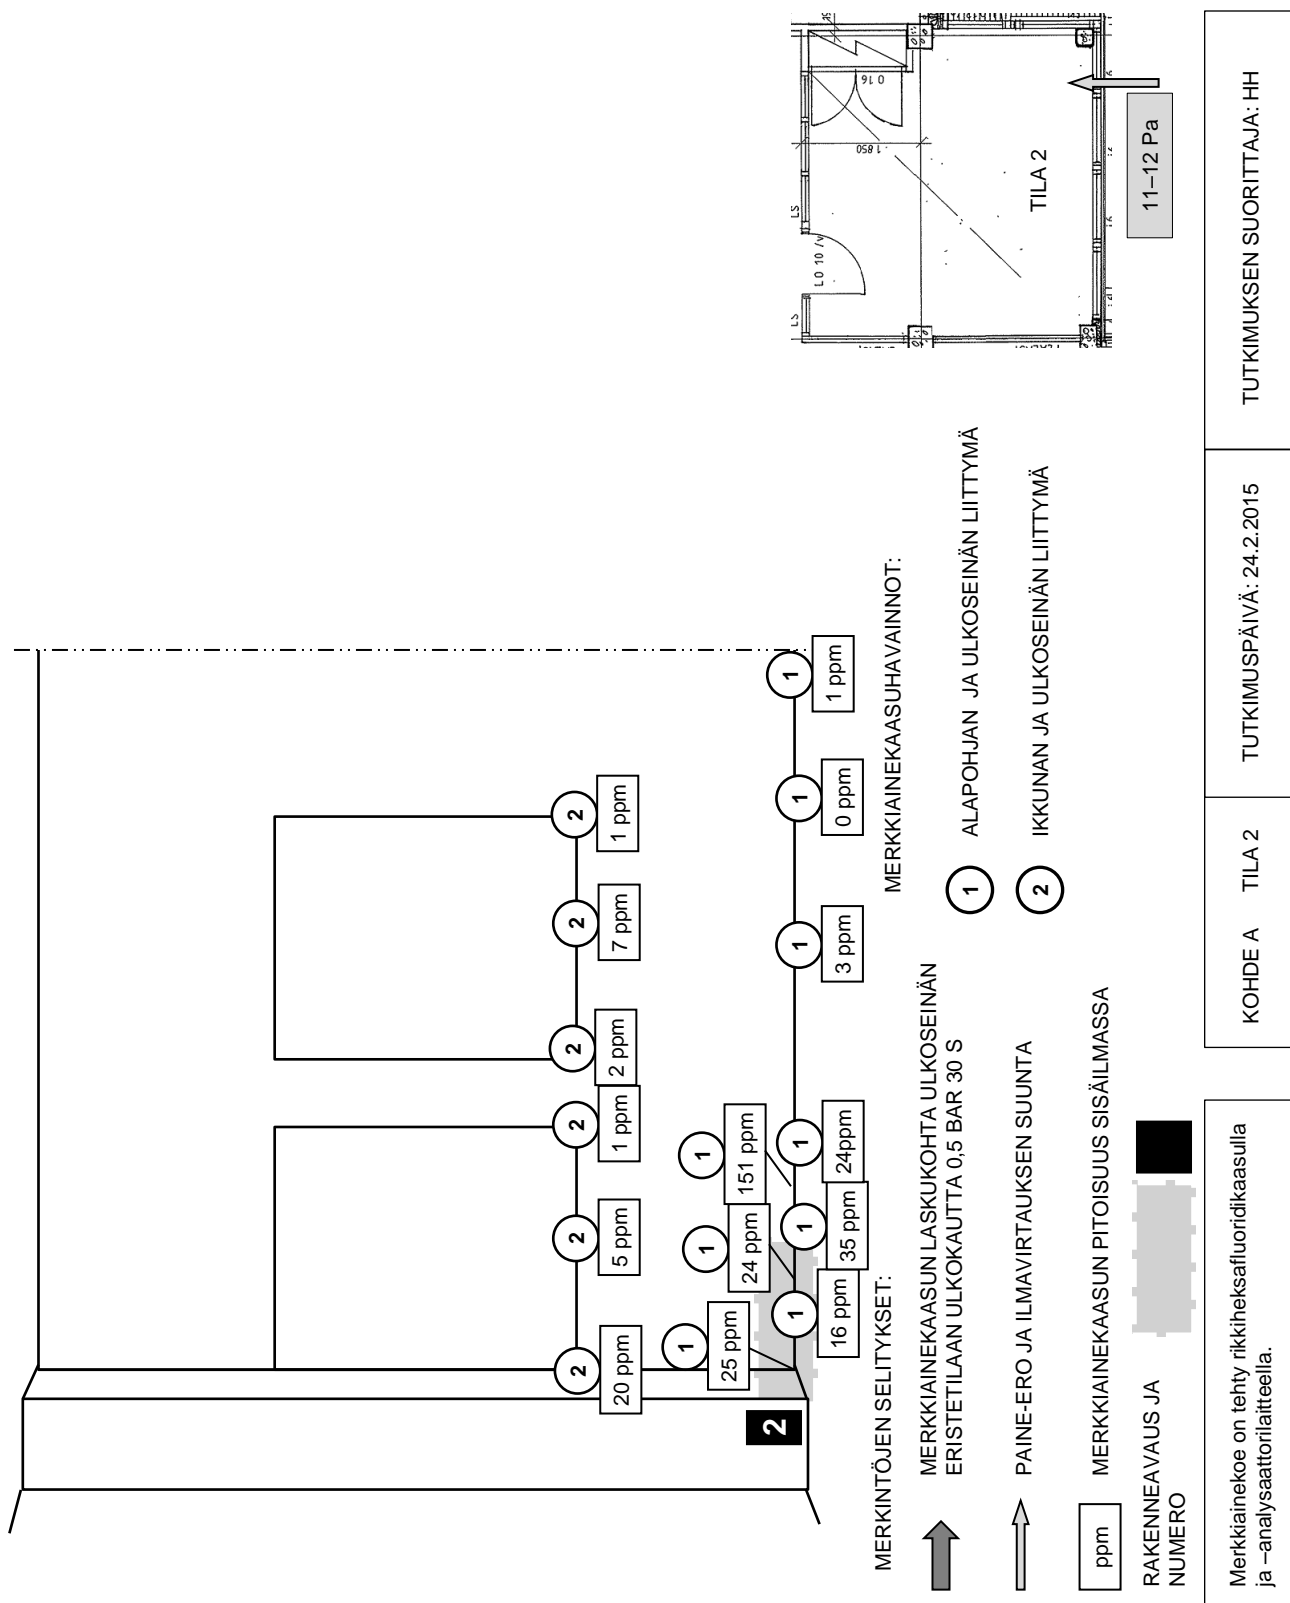
Kuva 5. Merkkiainekokeen koejärjestely ja tulokset sekä rakenneavauksen kohta, tila 2.

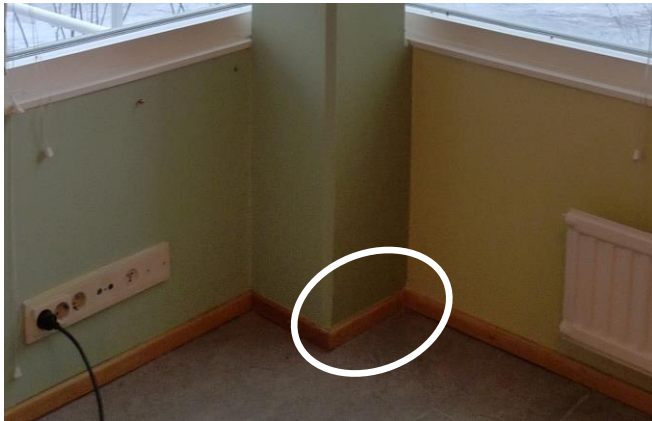
Kuva 6. Avattu epätiivis kohta tilassa 2 pilarin juuressa on merkitty ympyrällä (rakenneavaus 2).

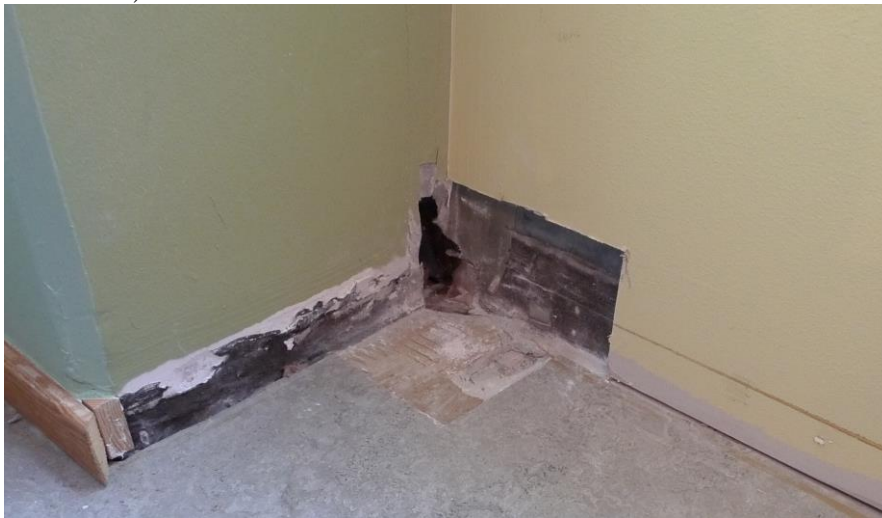
Kuva 7. Kipsilevyseinää ja lattiamattoja on avattu ja lista pilarin juuresta on poistettu.

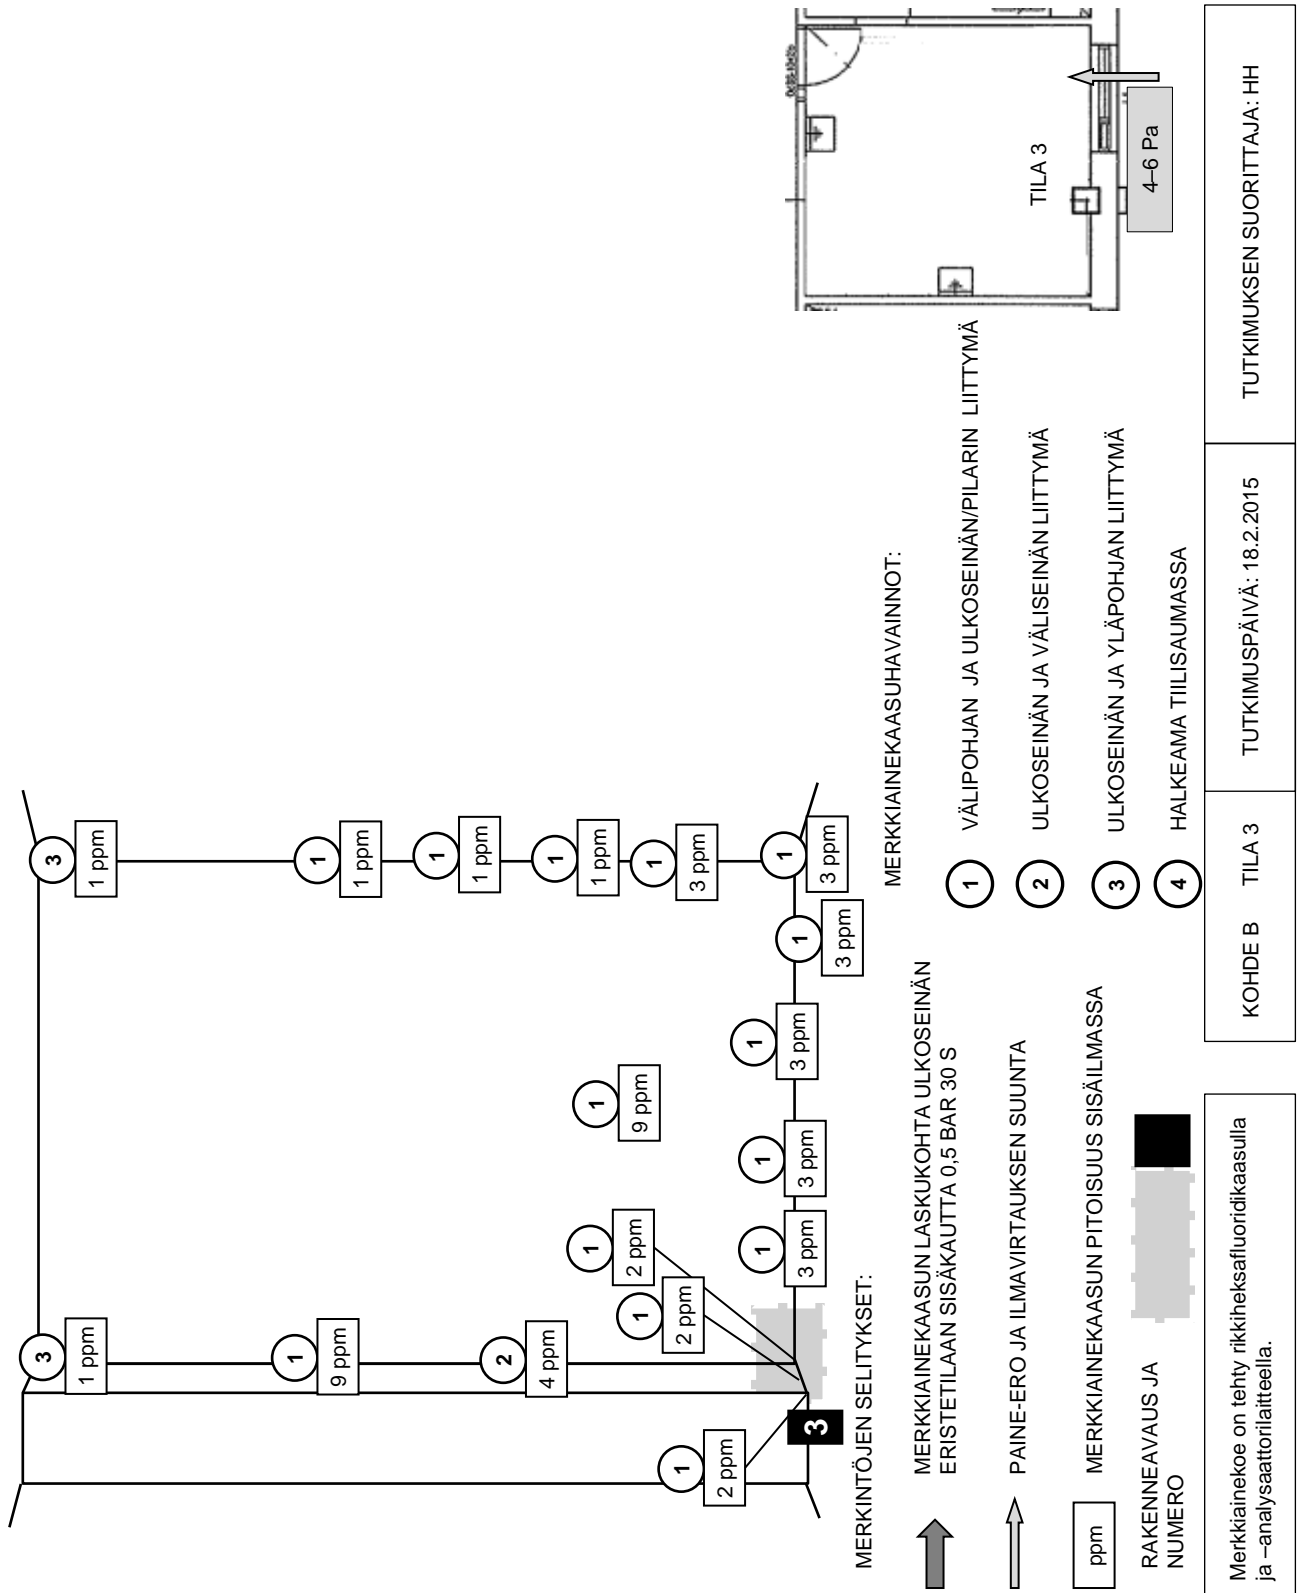
Kuva 9. Merkkiaineekokeen koejärjestely ja tulokset sekä rakenneavauksen kohta, tila 3.

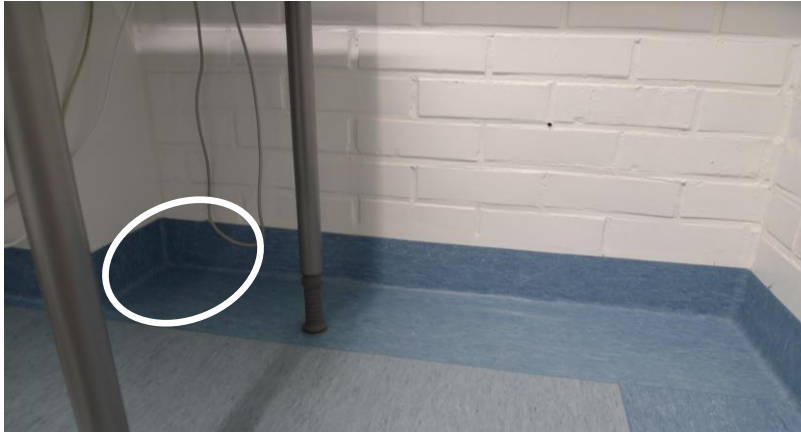
Kuva 10. Avattu tiivis kohta tilassa 3 pilarin juuressa on merkitty ympyrällä (rakenneavaus 3).

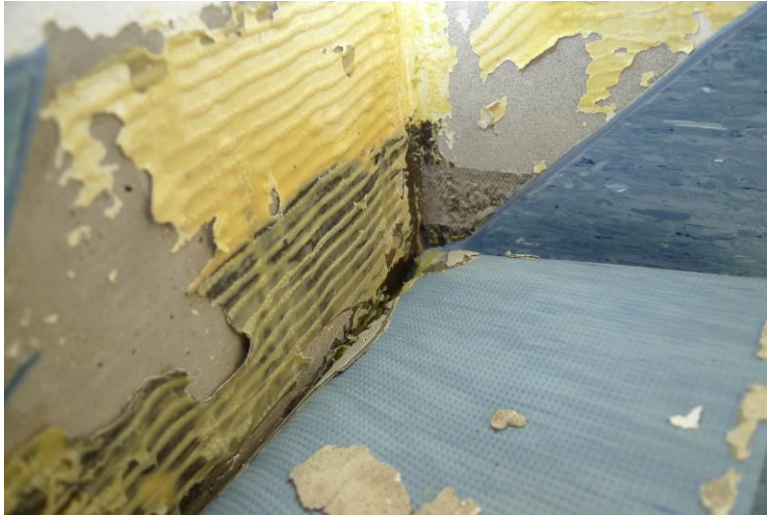
Kuva 11. Mattoa irrotettaessa mattoliima todennäköisesti sai tasoitteen päälle levitetyn vedeneristemassan irtoamaan.

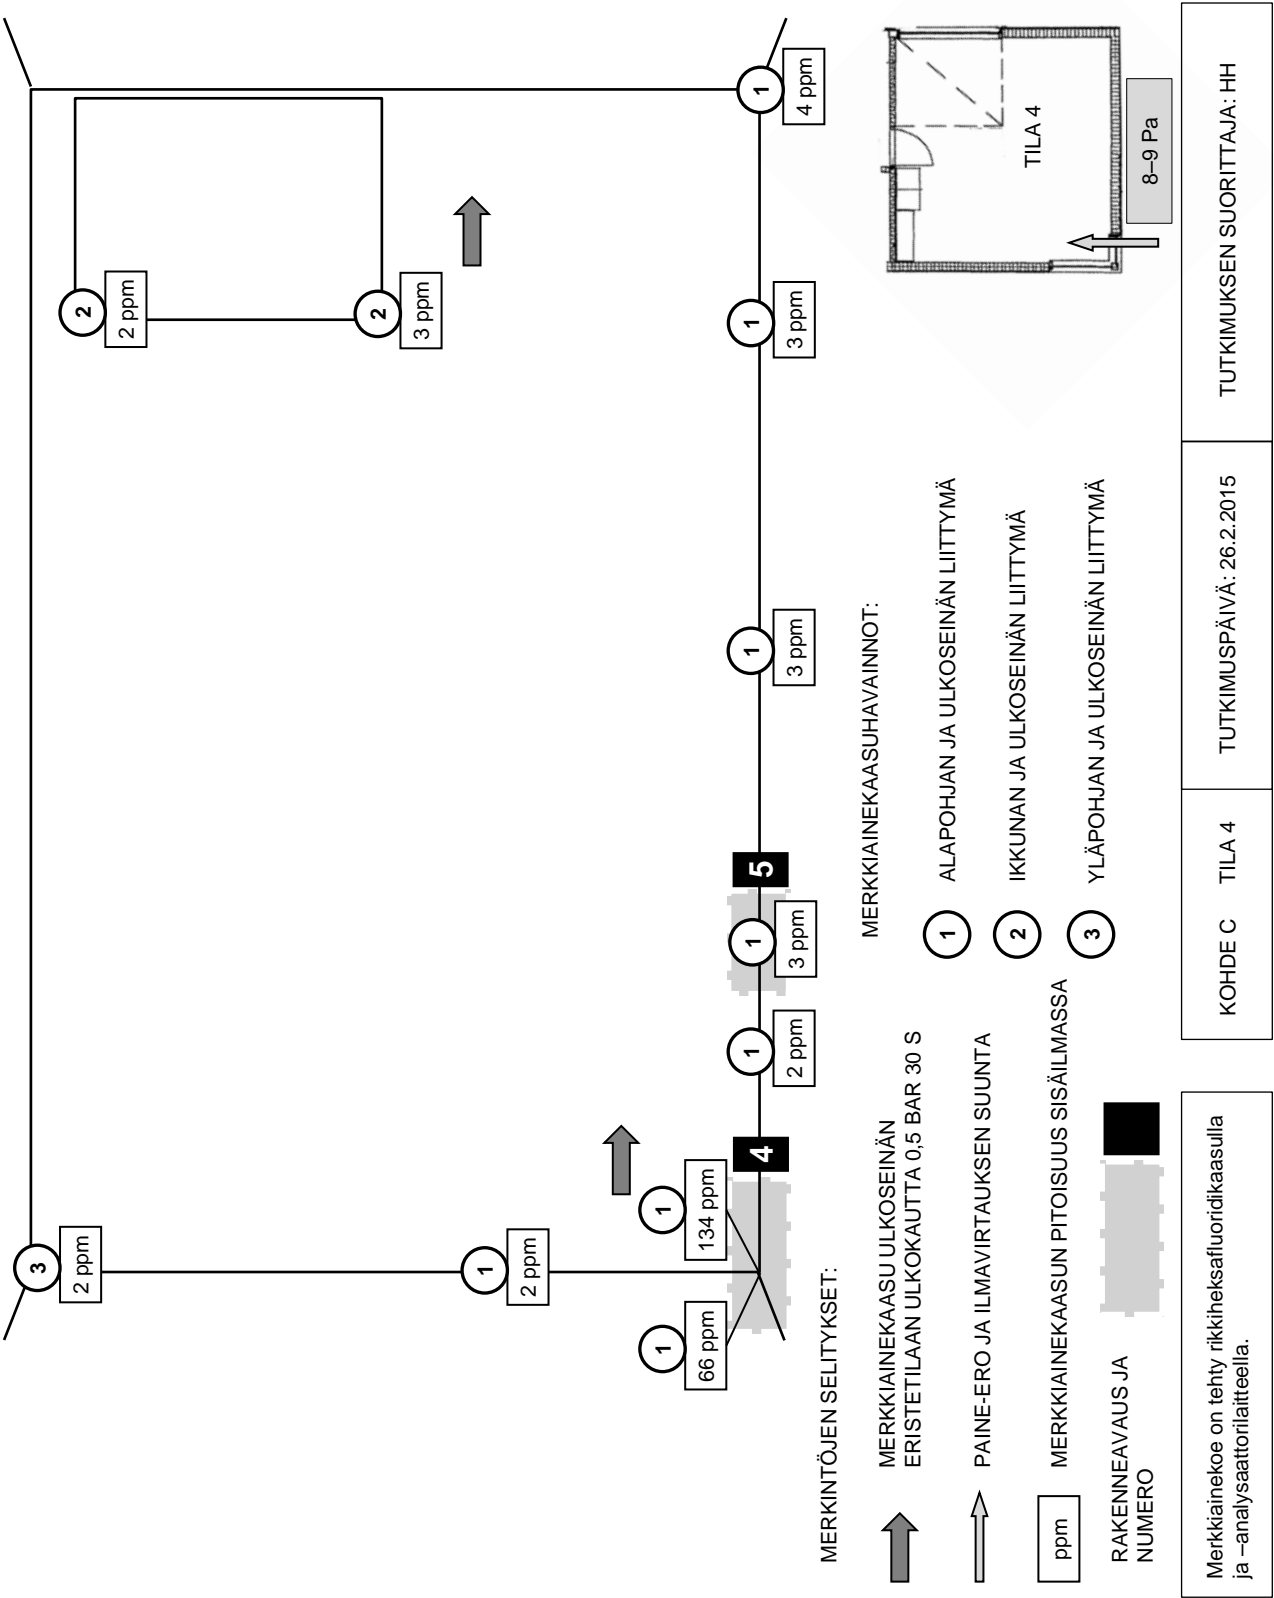
Kuva 13. Merkkiainekokeen koejärjestely ja tulokset sekä rakenneavausten kohdat, tila 4.

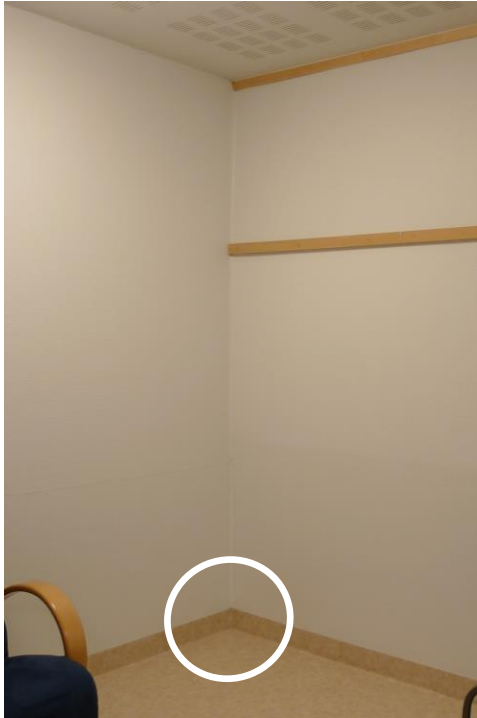
Sekä nurkassa sijainneen epätiiviin liittymän (rakenneavaus 4) että suoran seinälinjan tiiviin liittymän (rakenneavaus 5) tiivistysmateriaalit oli asennettu väärin, sillä butyyliteippi oli jäänyt alttiiksi kosteusrasitukselle. Epoksipohjustin olisi tullut levittää myös butyyliteipin alle. Selitys havaitulle ilmavuodolle nurkan epätiiviissä liittymässä on todennäköisesti se, että kipsilevyjen välinen sauma nurkassa oli saumaamaton.

Kuva 14 (vasemmalla). Avattu epätiivis kohta tilassa 4 alapohjan ja kahden ulkoseinän yhtymäkohdassa on merkitty ympyrällä (rakenneavaus 4).

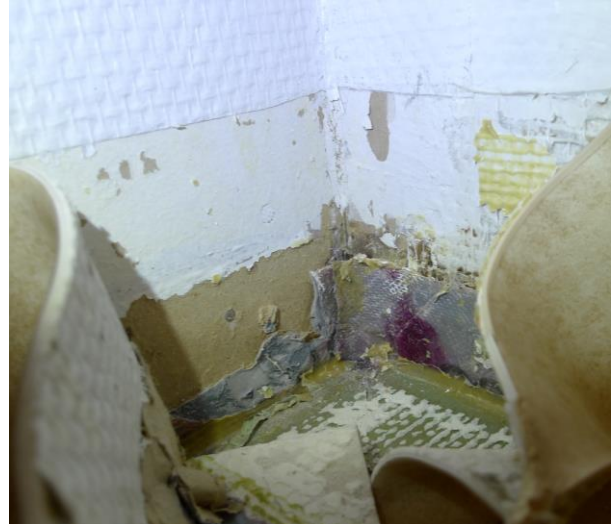
Kuva 15 (oikealla). Nurkassa kipsilevyjen sauman päälle oli asennettu butyyliteippi ja epoksinnoite, mutta saumaa oli myös paljaana.

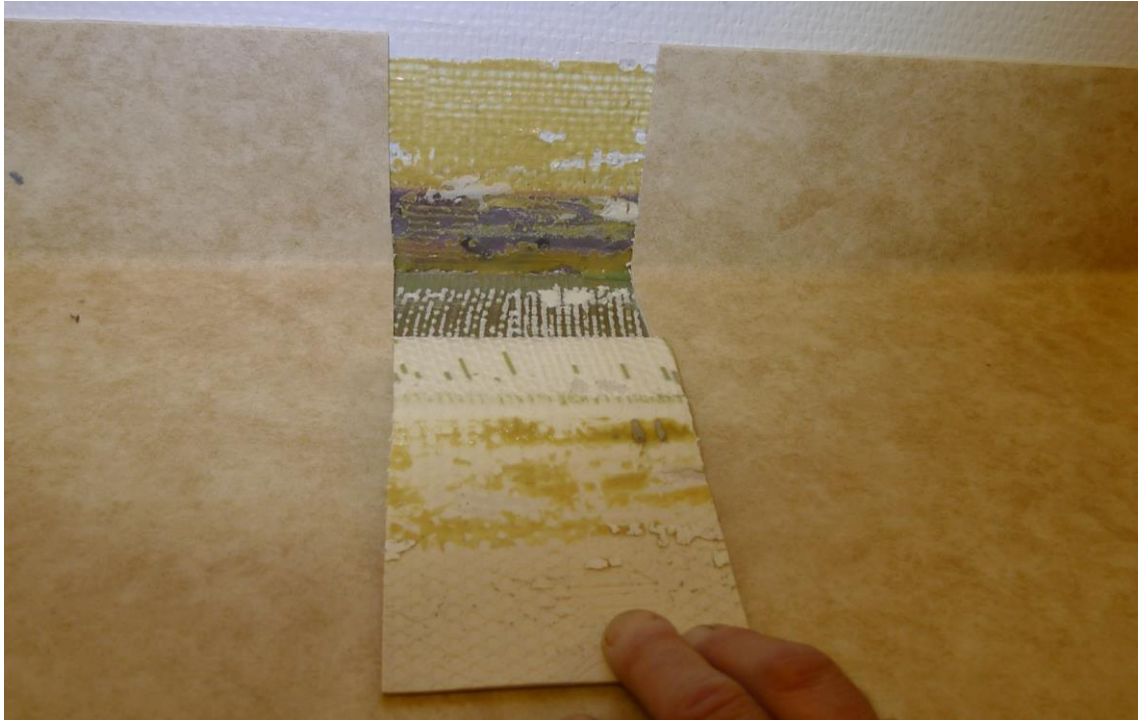
Kuva 17. Avattu tiivis kohta tilassa 4 (rakenneavaus 5).

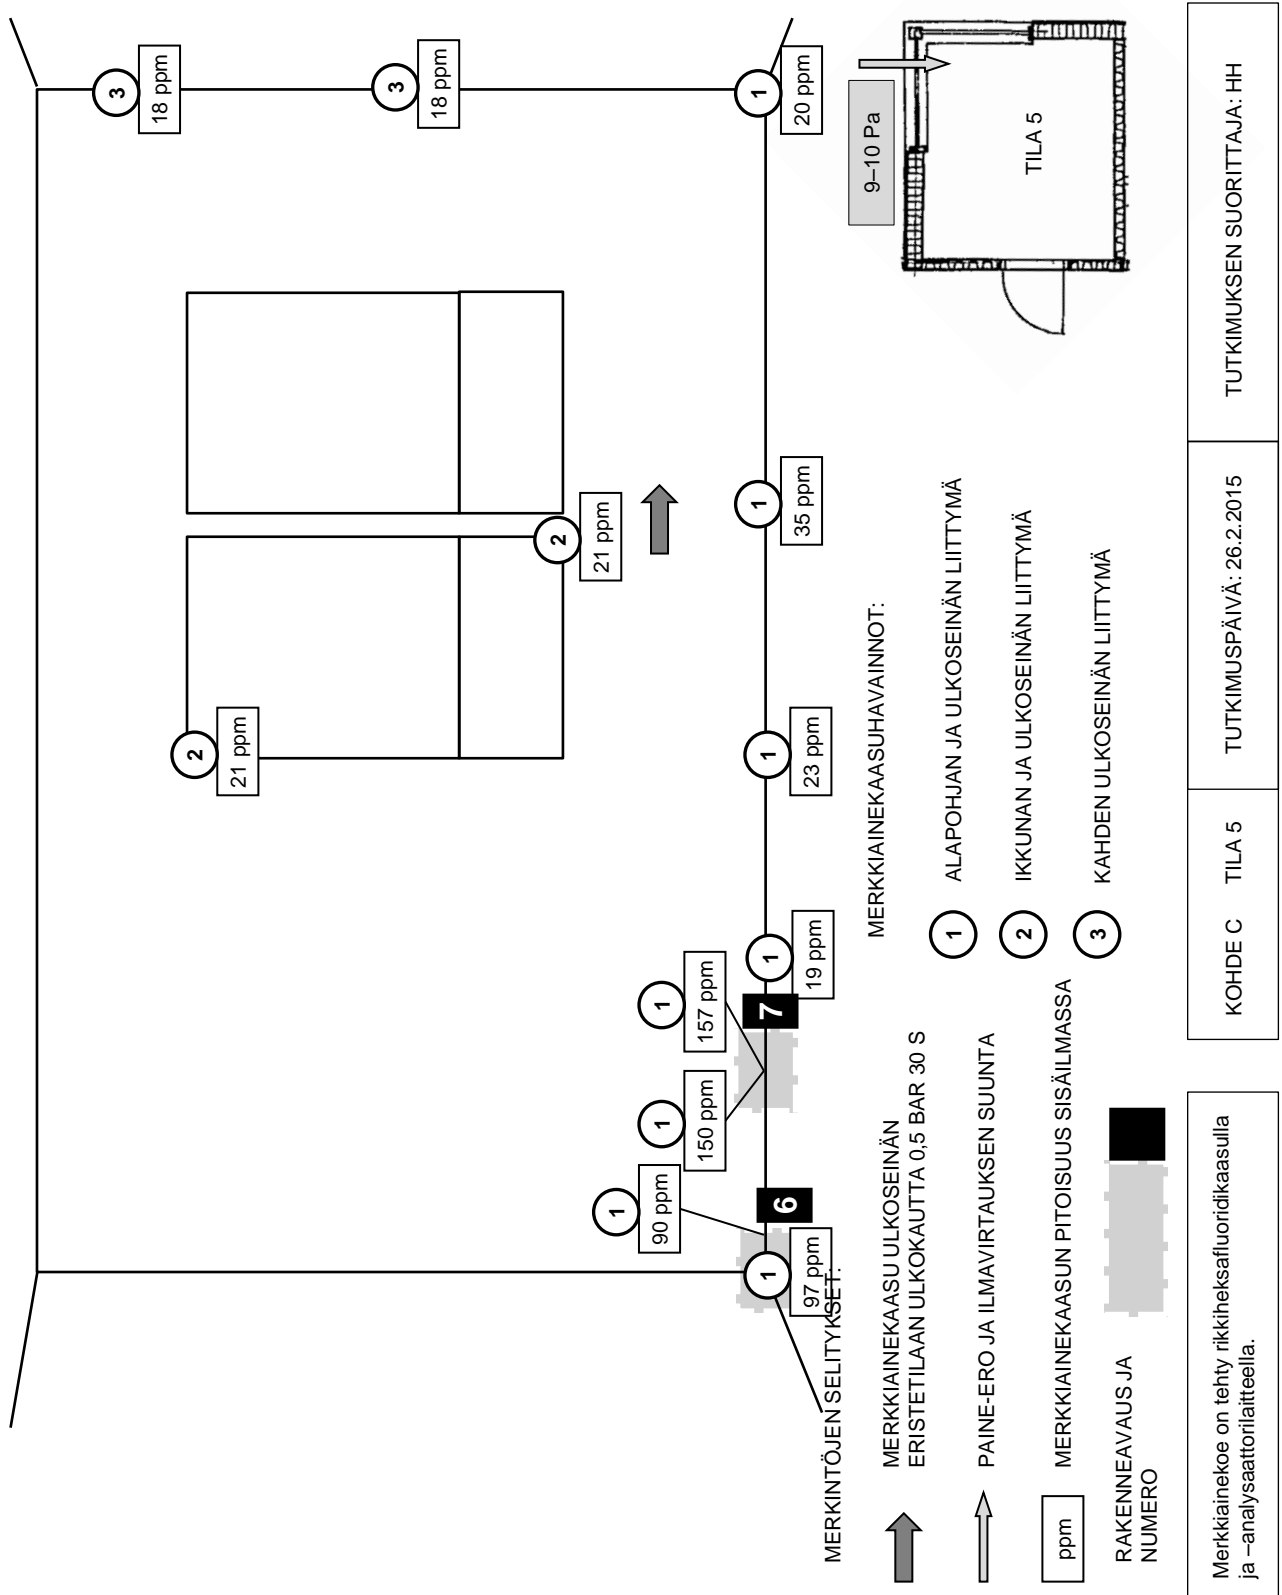
Kuva 19. Merkkiainekokeen koejärjestely ja tulokset sekä rakenneavausten kohdat, tila 5.
